Канд. техн. наук О. А. Глотка

Запорізький національний технічний університет, м. Запоріжжя

## АНАЛІЗ ПРИЧИН РУЙНУВАННЯ УЩІЛЬНЮЮЧОГО КІЛЬЦЯ КОМПРЕСОРА НИЗЬКОГО ТИСКУ ДВИГУНА ТВЗ-117

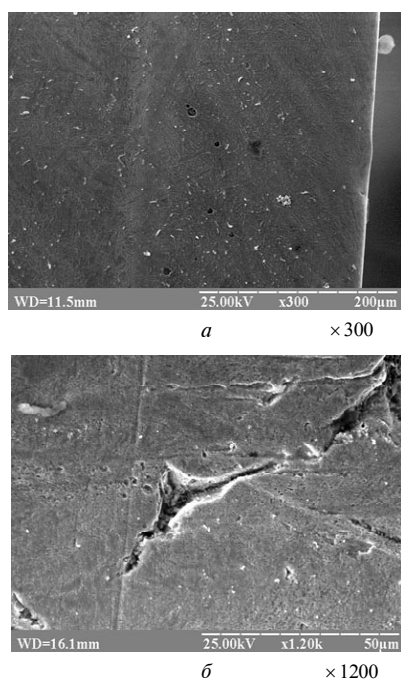
Після повного спектру термічної обробки на поверхні, що пройшла азотування, були виявлені сліди корозії, які не допускаються нормативними документами (рис. 1).

Форма корозійних вкраплень має різний характер, від витягнутих до сферичних отворів, що

хаотично розміщуються по азотованому шару товщиною 200–250 мкм. Шар має щільну структуру без відшаровування від основного металу з плавною зоною переходу.

Рис. 1. Мікроструктура азотованого шару після термічного оброблення

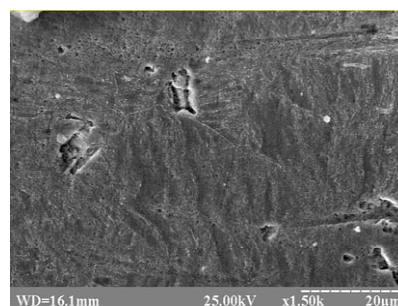
Ймовірно руйнування поверхнього шару проходить на деякому етапі термічного оброблення, на якому не дотримуються технічних рекомендацій. Детальний аналіз мікроструктури (рис. 2), після кожного виду термічної обробки, виявив утворення в поверхневих шарах окисли після гартування від температури  $1040 \pm 10$  °С. Нагрівання проходить в печі СНО, що є неприпустимим для сталі 13X11H2B2MФ Ш (ЭИ-961 Ш), оскільки інтенсивне окислення в ній розвивається при температурі 750 °С. Хоча виріб після гартування і проходить обдирання поверхні, для зняття окислів, однак повністю вони не зникають, а подальше азотування зберігає в структурі сліди корозії, що починають інтенсивно розвиватися.

Таким чином деталь має невірний дефект, що змушує виробника повністю утилізувати виріб, без можливості зняття пошкодженого шару поверхні.

Рис. 2. Мікроструктура сталі після гартування

Для усунення вказаного недоліку термообробки, з максимально наближеними технологіями до технологій підприємства, можливо зробити наступні кроки:

- збільшити припуск на механічну обробку (обдирання), для повного усунення шару зі слідами корозії;
- виконувати нагрівання під гартування в захисній атмосфері, що повністю усунуть присутність корозії та таку операцію як обдирання;

- змінити марку сталі на більш леговану (з рівнем хрому на рівні 17-20% (мас.), що підвищить корозійну стійкість виробів, але може привести до незначного збільшення часу азотування.
