**А.А. Михалкин, В.И. Гуляев***ГП ЗМКБ «Ивченко-Прогресс», Украина*

## МЕТОДЫ БОРЬБЫ С ПОВЫШЕННЫМИ ВИБРАЦИЯМИ ПО РОТОРУ ВЕНТИЛЯТОРА ПРИ ЭКСПЛУАТАЦИИ ДВИГАТЕЛЕЙ Д-36

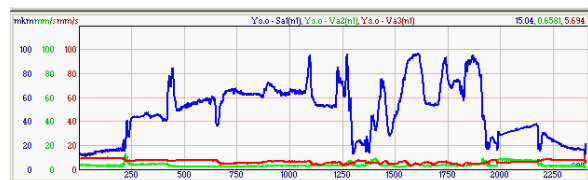
Рис. 1. Результаты вибрографирования двигателя

После входного осмотра двигатель был установлен на стенд для прохождения вибрографирования. При вибрографировании отмечены вибрации от 0,055 до 0,095 мм (48%) по ротору вентилятора на режимах от 0,6 номинального до Номинального (рис. 1).

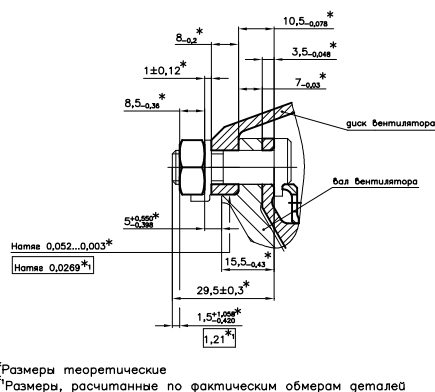
Рис. 3. Схема расчета пакета

При демонтаже колеса вентилятора с вала вентилятора был выполнен контроль моментов затяжки гаек крепления диска вентилятора к валу вентилятора. Моменты затяжки составили 1,0...2,9 кгс·м (по ТУ 3,0...3,5 кгс·м).

Выполнена расчетная проверка возможной недотяжки пакета вала вентилятора с диском вентилятора по теоретическим размерам и фактическим размерам, полученных при обмерах входящих деталей пакета при проведении исследования (рис. 3).

1. Увеличен момент затяжки гаек крепления диска вентилятора к валу вентилятора.

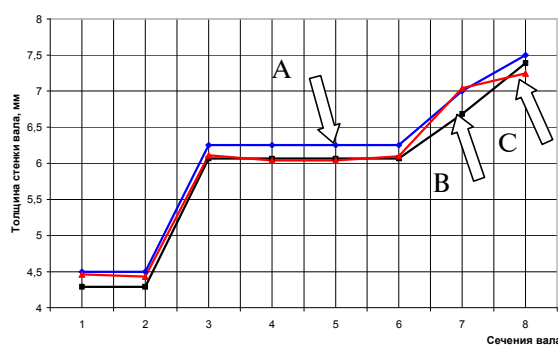
Рис. 4. Графики распределения толщины стенок вала по сечениям

ального биения по наружному диаметру по длине вала, а также толщина стенок вала в тех же самых сечениях, в которых выполнялся замер радиального биения. Результаты измерений приведены на рисунке 4. График «А» показывает максимальную теоретическую толщину вала в контролируемых сечениях. График «В» показывает минимальную теоретическую толщину вала в контролируемых сечениях. График «С» показывает среднюю фактическую толщину вала в контролируемых сечениях. На рисунке 5 показано изменение фактического радиального биения по длине вала по наружному диаметру, которое не превышает 0,07 мм (по ТУ не более 0,05 мм).
