Кравцов В. В.

аспирант Запорожского национального технического университета,
Запорожье, Украина, e-mail: ki70791@gmail.com

ВИДЫ КОНТАКТНЫХ ПОВРЕЖДЕНИЙ ЗУБЧАТЫХ КОЛЕС ГЛАВНЫХ ВЕРТОЛЕТНЫХ РЕДУКТОРОВ В ПРОЦЕССЕ ИХ ЭКСПЛУАТАЦИИ

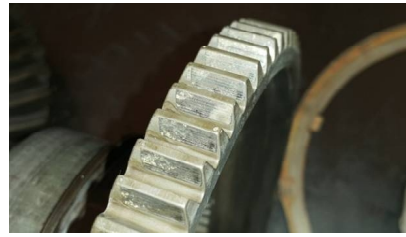
Чем больше концентрация нагрузки по длине зубьев, тем более сосредоточенный характер имеют возникающие при этом контактные повреждения. Чаще всего контактные повреждения такого вида располагаются у одного из краев зуба (рис. 1, 2).

Рисунок 2. Контактные повреждения материала цементованных и закаленных зубьев при наличии значительного взаимного перекоса в зацеплении

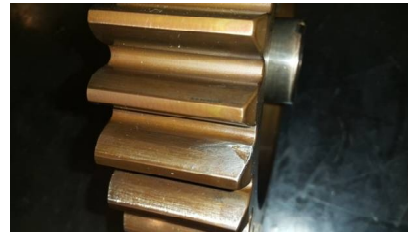
При перекосе зубьев в плоскости, касательной к их боковым поверхностям в месте контакта, возможно возникновение срединного сосредоточенного контакта и срединных локальных контактных повреждений материала на зубьях (рис. 3).

Рисунок 3. Контактные повреждения материала цементованных и закаленных зубьев при наличии перекоса в плоскости, касательной к их боковым поверхностям в месте контакта

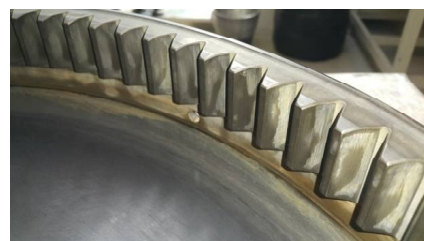
Концентрация нагрузки по длине зубьев может быть вызвана неровностями рабочих поверхностей зубьев, которые были образованы при их окончательной механической обработке. В таком случае сопряжение зубьев происходит не по всей длине, а отдельными, изолированными друг от друга, пятнами. Такой характер контакта приводит к перегрузке контактирующих участков зубьев. Возникающие при этом контактные повреждения материала ориентируются по выступам неровностей (рис. 4).

Рисунок 4. Выкрашивание материала на зубьях колеса при волнистом зацеплении

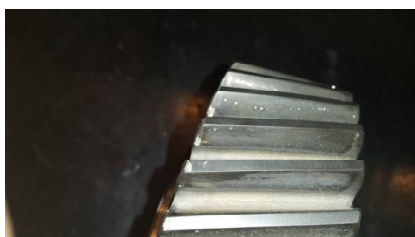
К категории локальных контактных повреждений также относятся краевые сколы материала на зубьях колес (рис. 5). Контактная прочность азотированных зубьев ниже цементованных и закаленных, но из-за относительно меньшей толщины азотированного слоя они более чувствительны к перегрузкам и к неравномерности распределения нагрузки по длине контактных линий зубьев. Известно, что кратковременные перегрузки снижают долговечность азотированных зубчатых колес в 2–7 раз.

Рисунок 5. Скол материала на зубьях азотированного колеса

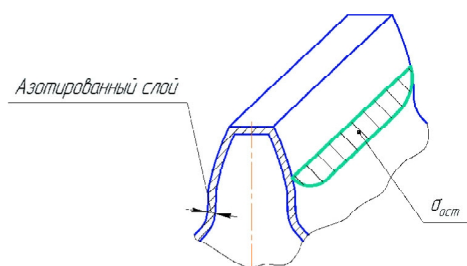
При азотировании зубьев только по профилирующим поверхностям остаточные напряжения сжатия у торцов зубьев резко снижаются

(рис. 6) и упрочняющее влияние азотирования на контактную прочность поверхностных слоев материала зубьев около их торцов ослабевает.

Рисунок 6. Эпюра распределения остаточных сжимающих напряжений $\sigma_{ост}$ в азотированном слое вдоль зуба при неазотированных торцах

Этим объясняются имеющие место в процессе эксплуатации сколы материала на профильных кромках азотированных зубьев. Чтобы повысить контактную прочность зубьев при неравномерном распределении нагрузки по их длине, необходимо азотировать не только профильные поверхности, но и торцы зубьев.

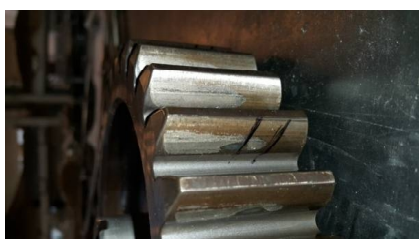
Также существуют контактные повреждения, вызванные резко выраженным кромочным контактом зубьев (рис. 7).

Рисунок 7. Контактное повреждение материала цементированных и закаленных зубьев при наличии резко выраженного кромочного контакта

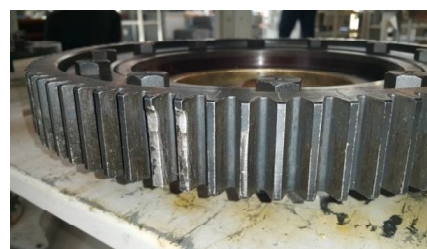
Грубое шлифование боковых поверхностей цементованных и закаленных зубьев иногда приводит к образованию крупных локальных контактных повреждений (рис. 8), напоминающих отслаивания поверхностных слоев материала на азотированных зубьях. Такие контактные повреждения могут располагаться на любом участке зуба. При этом они начинаются от поперечных трещин шлифовочного происхождения.

Рисунок 8. Локальное контактное повреждение материала на рабочей поверхности цементированного и закаленного зуба

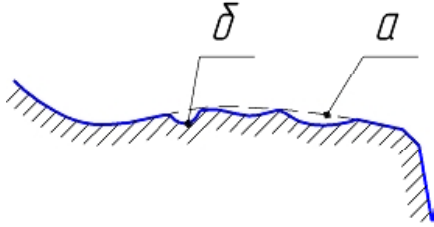
Образованию таких контактных повреждений поверхностных слоев материала способствуют вполне закономерные искажения профилей рабочих поверхностей зубьев. При этом в полюсной части зуба возникает отчетливо видимое продольно ориентированное ребро, а в основании — продольно ориентированное углубление. У фланкированных колес при нефланкированных парных колёсах, в случае увеличенной глубины фланка, в верхней части головок зубьев имеется зона, не принимавшая участия в зацеплении (рис. 9).

Рисунок 9. Искажение контура рабочей боковой поверхности зубьев шестерни, возникающие в процессе эксплуатации: *a* – начальный контур, *b* – искаженный контур

Низкое значение фактического коэффициента перекрытия в зацеплении, обусловленное повышенной глубиной фланкирования, приводит к ударному входу колес в зацепление. Это, в свою очередь, ускоряет изнашивание и пластическое деформирование поверхностных слоев материала зубьев.

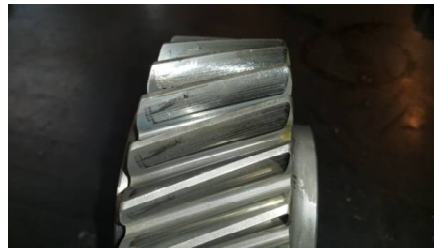
Контактные повреждения, обусловленные неправильным подводом смазки к зацеплению колес, встречаются в быстроходных передачах (при окружных скоростях $v_{окр.} \approx 100$ м/сек и более) при струйной смазке зубьев. По внешнему виду они напоминают распределенное выкрашивание материала, однако место их расположения не характерно для обычно наблюдаемых выкрашиваний (рис. 10).

Дефекты располагаются только на головках зубьев, на рабочих их сторонах, в зонах воздействия на них струй масла из форсунок, а занимаемая ими зона ограничивается приблизительно круговым сегментом с основанием у вершины зуба. Интенсивность поражения дефектом постепенно нарастает в направлении от начальной окружности шестерни к вершинам зубьев. Дефекты представляют собой совокупность микролуннок в сочетании с абразивным износом выступов между ними. В некоторых из них обнаруживаются микротрещины, указывающие на развитие выкрашивания в поверхностных слоях материала зубьев.

Рисунок 10. Зубчатое колесо с контактными повреждениями на зубьях от неправильного подвода смазки
