Государственное предприятие «Ивченко-Прогресс», г. Запорожье

ОСОБЕННОСТИ РАЗРУШЕНИЯ РАБОЧИХ ЛОПАТОК ТУРБИНЫ ИЗ ВЫСОКОПРОЧНЫХ ЖАРОСТОЙКИХ ЛИТЫХ СПЛАВОВ НА ЭНЕРГЕТИЧЕСКИХ УСТАНОВКАХ

В статье приведены особенности разрушения хвостовиков рабочих лопаток турбины во время эксплуатации в составе энергетических установок и результаты исследования продуктов коррозии, выявленных в зоне развития трещин.

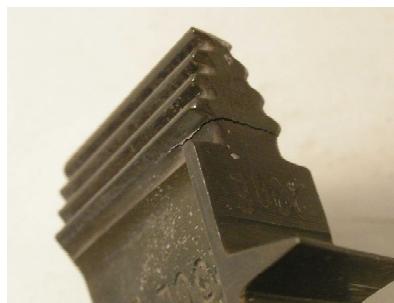
В качестве объекта исследования была выбрана рабочая лопатка ТНД с ГТП (газотурбинный привод) после эксплуатации в течение 17599 ч, на хвостовике которой при контроле ЛЮМ1-ОВ была выявлена трещина у подножия первого, считая от пера, зуба. Аналогичные трещины были выявлены на большом количестве других лопаток этого моторокомплекта. Материал лопаток – сплав ЖС26-ВИ отливки ВСНК (высокоскоростная кристаллизация).

Рис. 1. Внешний вид трещины

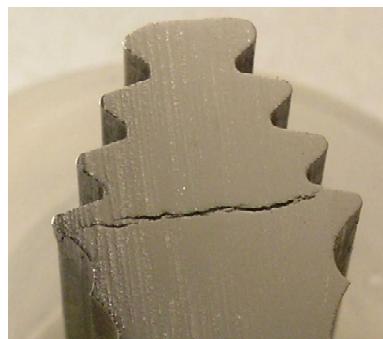
- в основном, трещина развивается по плоскостям семейства {001};
- в очаге трещина раскрыта, удаляясь к периферии она становится более тонкая, имеет множество ответвлений и на острие своего развития

Рис. 2. Вид трещины на микрошлифе

превращается в пучок разнонаправленных несплошностей (паутинок), заполненных веществом серого цвета аморфного вида;

- на пути своего развития в трещине отмечаются участки с образованием сгустков продуктов коррозии серого цвета аморфного вида, при полном отсутствии обезлегирования берегов трещины;

- окисление карбидов в колониях типа «китайского шрифта». Эти карбиды, выделяясь в лопатках, отливаемых методом ВСНК, по плоскостям семейства {001}, образуют каркас материала по плоскостям, взаимно перпендикулярным друг другу.

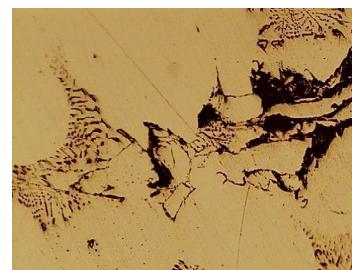
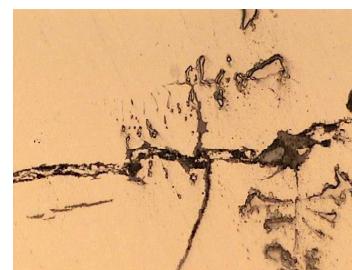
Вид трещин на микрошлифе проиллюстрирован на рис. 3.

Рис. 3. Вид микротрещины на острие развития

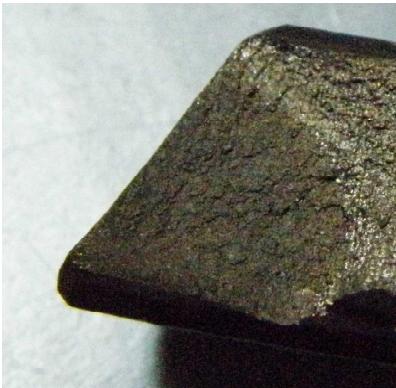
- многоочаговый характер разрушения, направление развития от острого угла по диагонали (рис. 4);
- сильное окисление очаговой зоны до черного цвета и окисление до соломенного цвета на периферии;

Рис. 4. Излом по трещине

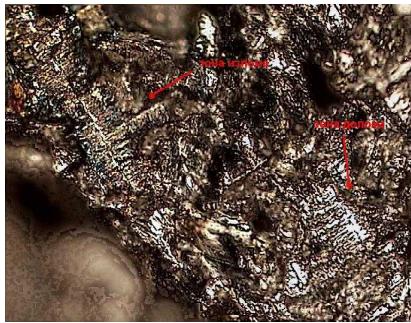
- специфика излома – это чередование участков статического отрыва по колониям карбидов в плоскостях семейства {001} и фасетки с ручистым узором (рис. 5). Такой излом можно достоверно отнести к хрупкому типу разрушения, но однозначно указать механизм разрушения – затруднительно. При электронной фрактографии признаки многоциклового разрушения выявлены только на границе с доломом, в целом по излому они отсутствуют (рис. 5).

Рис. 5. Фрагмент излома в очаге

По результатам исследования однозначно можно сказать, что в данном случае разрушение хвостовиков произошло по типу коррозионного растрескивания. Под коррозионным растрескиванием [1] обычно понимают самопроизволь-

В настоящий момент проводятся мероприятия по замене материалов для рабочих лопаток на более коррозионностойкие с повторным упрочнением зубьев хвостовика, что по литературным источникам благоворно противостоит разрушению.
