Д-р техн. наук Б. С. Карпинос¹, А. В. Коровин²,
канд. техн. наук А. П. Лобунько³, М. Ю. Ведищева²

ЭКСПЛУАТАЦИОННЫЕ ПОВРЕЖДЕНИЯ ТУРБОРЕАКТИВНЫХ ДВУХКОНТУРНЫХ АВИАЦИОННЫХ ДВИГАТЕЛЕЙ С ФОРСАЖНОЙ КАМЕРОЙ СГОРАНИЯ

Выполнен анализ дефектации деталей и элементов более 100 авиационных газотурбинных двигателей с форсажной камерой сгорания после первого и второго межремонтного ресурса. Установлено, что после первого межремонтного ресурса наблюдается ускоренная деградация свойств материалов и существенное увеличение количества отбракованных деталей.

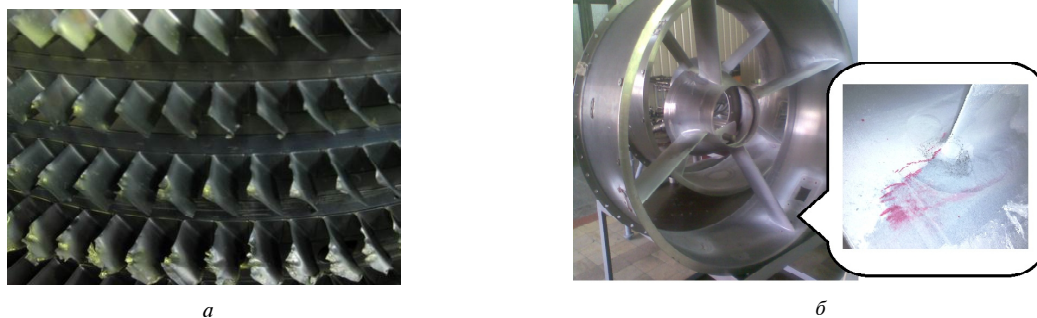
Дефекты элементов компрессора (рис. 2) в большинстве случаев являются следствием попадания посторонних частиц и предметов во входное устройство двигателя. На поверхности лопаток обнаружены забоины размерами $(0,22,5) \times (0,33,5)$ мм, царапины глубиной 0,5 мм, наблюдались необратимые формоизменения тела лопатки, ухудшились функциональные характеристики уплотнительных покрытий, имели место трещины в воздухозаборнике длиной до 55,5 мм. Трещины усталости в лопатках встречались в 0,5 % от общего количества рассмотренных двигателей.

Рис. 2. Повреждения лопаток компрессора (а) и воздухозаборника (б)

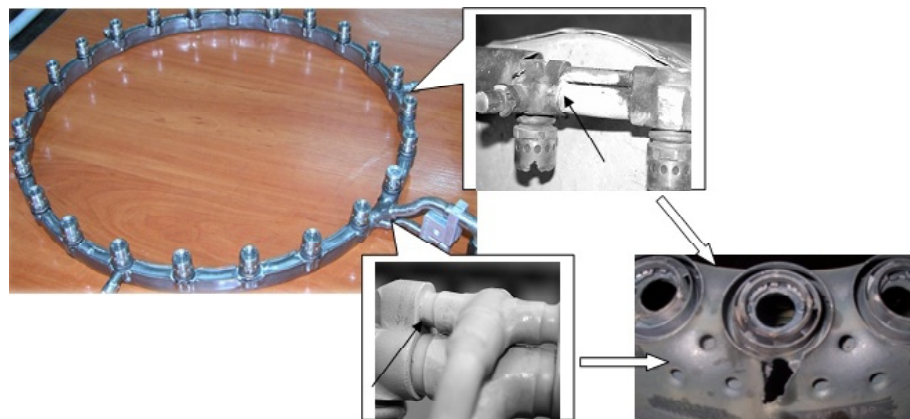
Обнаружена разгерметизация паянных швов (рис. 3) и других участков топливных коллекторов основного контура. Одной из причин этих дефектов являлись термические напряжения, возникающие за счет стесненности деформаций и различия коэффициентов линейного расширения материалов защитного покрытия, шва, трубки подвода и корпуса форсунки. В результате в покрытии и стенке подводящей трубки образовались трещины, повлекшие за собой дальнейшую разгерметизацию топливного канала, прогары корпусных деталей ОКС.

Возникновение трещин по паянным швам коллектора происходило по границе шва (галтели). Металлургических дефектов и явных дефектов пайки в зоне разрушения не обнаружено. Металлографический анализ излома трубопровода второго контура показал отсутствие изменений в структуре и составе металла. Зарождение трещин происходило от линейных очагов, расположенных у наружной поверхности трубопровода.

Рис. 3. Повреждения топливного коллектора и жаровой трубы ОКС

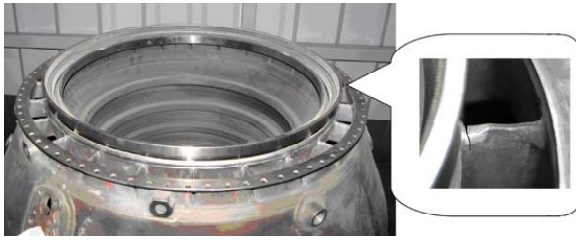
Отмечались также трещины на стойках диффузора корпуса ОКС (рис. 4).

Рис. 4. Трещины в корпусе ОКС

Средняя длина трещин варьировалась в диапазоне 36 мм. Данный дефект обнаруживался в корпусах 15 % ТРДДФ, отработавших ресурс до 1-го ремонта и у 35 % – межремонтный ресурс.

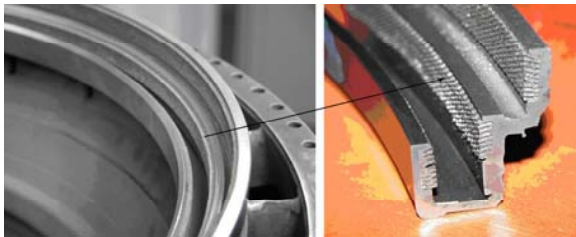
Одним из напряженных элементов ОКС является трехступенчатый лабиринт, который соприкасается с уплотняющими гребешками ротора высокого давления. За счет контактных напряжений на поверхностях сотовых уплотнений образуются канавки (фреттинг-коррозия), из-за чего увеличиваются потери воздуха и снижается тяга двигателя (рис. 5). Замена лабиринта и его ремонт является сложным технологическим процессом, что зачастую приводит к замене полностью корпуса ОКС. Эти дефекты обнаруживались у 10 % корпусов ТРДДФ, отработавших ресурс до 1-го ремонта, и у 35 % корпусов двигателей, отработавших межремонтный ресурс.

Рис. 5. Износ трехступенчатого лабиринта

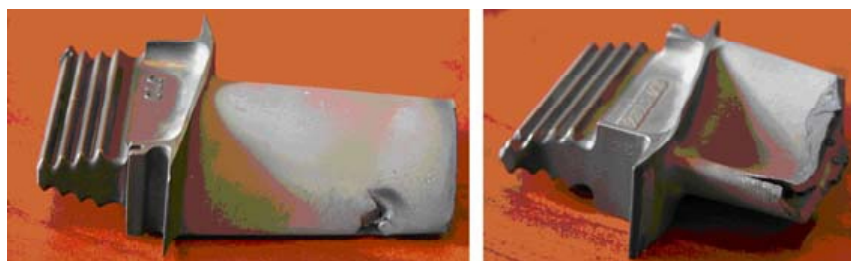
Наиболее распространенными дефектами рабочих лопаток (РЛ) являлись: утонение входной кромки, появление термоусталостных трещин и прогары. По этим причинам отбраковано 50 % лопаток. В эксплуатации отмечались случаи обрыва лопаток (рис. 6). Поверхность лопаток имела коричневый цвет, а в зоне разрушения темно-серый.

В месте излома наблюдалось обгорание поверхности со стороны корыта и входной кромки. Кроме того, выявлены термоусталостные трещины на входной кромке и со стороны корыта, отслаивание покрытия. Излом окислен, имел серый цвет различных оттенков. На входной кромке по месту образования продольной трещины зафиксированы утонения стенки до 0,1 мм и менее. Имела место разнотолщинность стенок, особенно в зоне входной кромки со стороны корыта и спинки. Металлографический анализ материала показал образование междендритной пористости, что способствовало деградации его механических свойств и активному накоплению термоусталостных повреждений вплоть до возникновения магистральной трещины и ее дальнейшему росту.

Изменения в структуре материала вызывали также однонаправленное необратимое деформирование РЛ. Эти дефекты обнаруживались у лопаток 15 % двигателей, отработавших ресурс до 1-го ремонта, и у 50 % – межремонтный ресурс. Существенные повреждения отмечены в сопловых лопатках турбины. Сведения о тепловом и термонапряженном состоянии материала лопаток на разных режимах полета приведены в табл. 3 [5].

Рис. 6. Разрушение рабочих лопаток турбины высокого давления

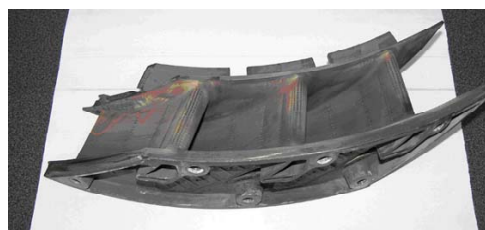
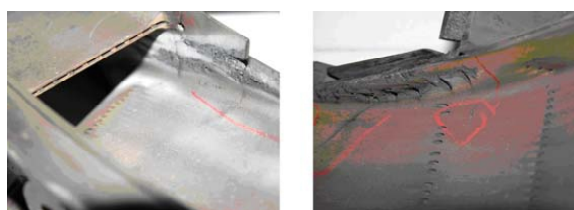
Несмотря на относительно невысокие значения напряжений, в сопловых лопатках обнаружено значительное количество дефектов (рис. 7) в виде трещин термической усталости в зонах концентрации напряжений, около охлаждающих каналов и галтелей. Эти дефекты фиксировались при первичной дефектации методом наружного осмотра. Более мелкие трещины выявлялись методом капиллярной дефектоскопии. После ремонтных работ технические характеристики лопаток практически восстанавливались. Статистика брака свидетельствует, что у 5 % секторов выявлены подобные повреждения при наработке ТРДДФ ~ 300 часов (ресурс до 1-го ремонта). У 30 % секторов двигателей, отработавших с начала эксплуатации ~ 600 часов наблюдались термоусталостные повреждения. Это позволило сделать заключение, что наиболее интенсивно разупрочнение материала происходит во время межремонтного ресурса, что связано как с накоплением микродефектов, так и с качеством ранее выполненного ремонта.

Рис. 7. Термоусталостные трещины в сопловых лопатках

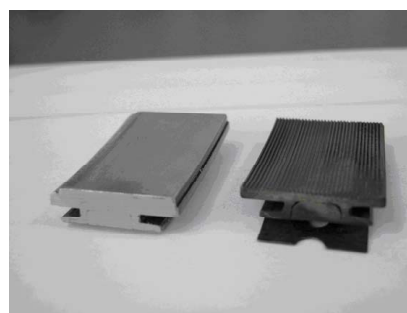
Помимо трещин в деталях турбины имел место высокотемпературный износ. Он наблюдался на поверхностях уплотнительных вставок, обеспечивающих необходимый радиальный зазор между корпусом и вставкой (рис. 8). Для его контроля выполнялись инструментальные измерения с помощью микрометрических скоб.

Такой дефект имел место у 10 % уплотнительных вставок ТРДДФ, отработавших ресурс до 1-го ремонта, и 25 %, отработавших межремонтный ресурс.

Рис. 8. Износ уплотнительных вставок

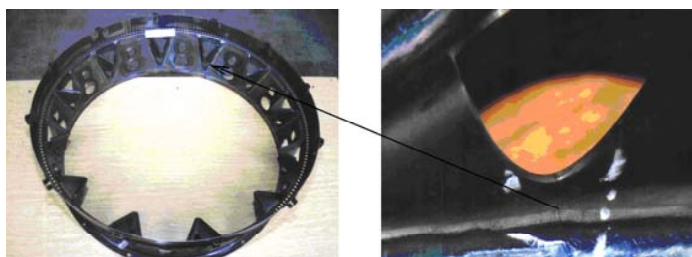
Для конструктивных элементов этих узлов ТРДДФ особенно характерны экстремальные термические нагрузки. Например, разность температур между различными участками смесителя может достигать 200...250 °С [5]. Неоднородность теплового состояния детали стала причиной термических напряжений и, как следствие, возникновения термоусталостных трещин (рис.9). Их длина в зоне отверстий по основному материалу колебалась в диапазоне 315 мм.

Повторяемость дефекта составляла 20 % на двигателях, отработавших ресурс до 1-го ремонта и 50 % – межремонтный ресурс.

Рис. 9. Термоусталостные трещины в смесителе

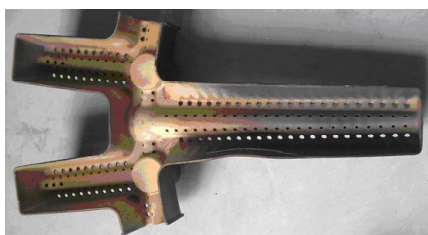
Наиболее повреждаемыми деталями ФКС оказались стабилизаторы пламени. На всех стабилизаторах, независимо от наработки ТРДДФ, обнаружено выгорание и нарушение покрытия ЭВК-13, термоусталостные трещины вблизи перфораций, их коробление.

На рис. 10 представлены характерные разрушения покрытия при наработке двигателя около 340 часов. Дефект имел место у 15 % ТРДДФ, выработавших ресурс до 1-го ремонта и 45 % – отработавших межремонтный ресурс.

Рис. 10. Разрушение покрытия ЭВК-13 и высокотемпературное окисление основного материала стабилизатора пламени

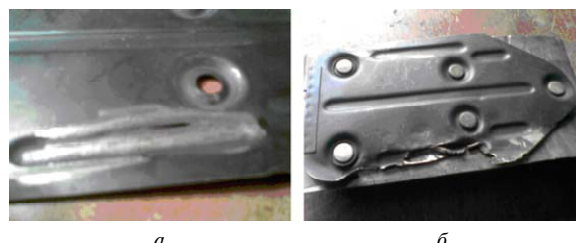
Дополнительно на материал оказывает воздействие высокотемпературный высокоскоростной газовый поток. Как следствие, на трущихся поверхностях и в шарнирах обнаруживаются следы износа, в теле створок – трещины термической усталости, сами створки необратимо деформируются. На рис. 11, а показан механический износ защитного экрана.

Рис. 11. Износ малой ведомой створки РС

Износ приводит к разупрочнению основного материала, оплавлению или смятию фрагментов детали (рис. 11 б).

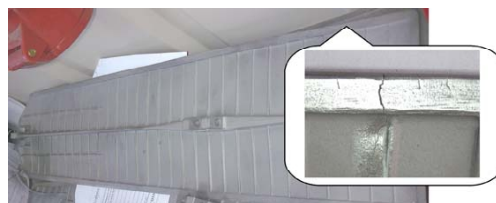
Повторяемость данного дефекта для двигателей, отработавших ресурс до 1-го капитального ремонта – 15 %, и 50 % для двигателей, отработавших межремонтный ресурс. На ведомых створках износ и трещины обнаруживались реже (5 % – после отработки ресурса до 1-го ремонта и 15 % створок РС двигателей, отработавших межремонтный ресурс). Износ имел локальный характер, форма отверстий приближалась к эллипсу. В проушинах износ достигал 0,1...1,0 мм. Термоусталостные трещины на кромках створок выявлены у 15 % от общего количества (рис. 12). При дефектации использован капиллярный метод. Анализ состояния поверхности позволил сделать вывод, что основной причиной появления трещин является концентрация напряжений вблизи рисков. Риски имели производственное происхождение, их глубина достигала 0,25...0,45 мм. Устранение трещин осуществлялось механической зачисткой, что восстанавливало технические характеристики створки.

Рис. 12. Термоусталостные трещины на кромке створки

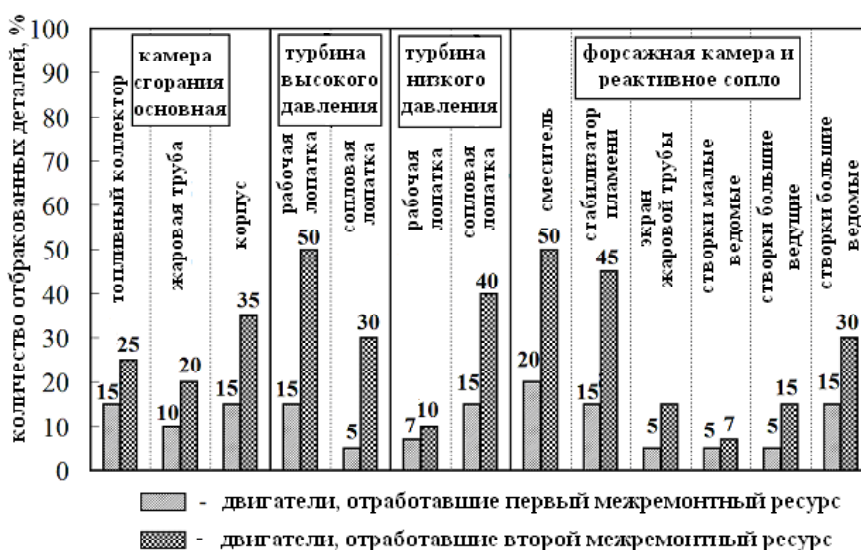
Анализируя результаты дефектации ТРДДФ следует отметить, что механические и термические дефекты (трещины, износ) являются основным видом повреждений деталей, ограничивающих ресурс. На рис. 13 представлена гистограмма

появления термоусталостных трещин в наиболее напряженных элементах горячей части ТРДДФ.

Можно сделать вывод, что у ТРДДФ, отработавших ~350 часов (ресурс до 1-го ремонта), термоусталостные дефекты отмечаются в среднем у 10–15 % деталей. Это топливный коллектор, сопловые и рабочие лопатки, смеситель, стабилизаторы, створки ФКС и регулируемого РС. После 1-го ремонта наблюдается значительный рост количества обнаруженных термоусталостных дефектов. Необходимо отметить, что повреждаемость деталей ТРДДФ, отработавших ~700 часов с начала эксплуатации, значительно выше (до 20–30 %) чем у двигателей, отработавших ресурс до 1-го ремонта.

Рис. 13. Результаты дефектации элементов горячей части ТРДДФ

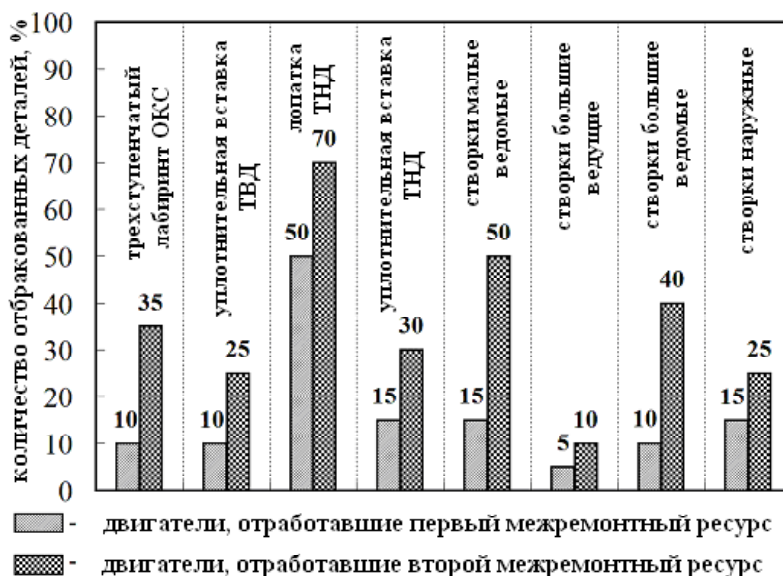
На рис. 14 показана гистограмма износа элементов ТРДДФ в зависимости от наработки. Тен-

денция увеличения количества дефектов по мере эксплуатации сохраняется. После 350 часов работы двигателя износ обнаруживался в среднем на 5–10 % деталей, после 700 часов – на 15–35 %. Количество отбракованных рабочих лопаток существенно отличается от средних значений и достигает 50–70 %.

Рис. 14. Износ элементов горячей части ТРДДФ
