Канд. техн. наук В. В. Наумик*Национальный технический университет, г. Запорожье*

ПОЛУЧЕНИЕ КАЧЕСТВЕННЫХ ОТЛИВОК ИЗ ЖАРОПРОЧНЫХ НИКЕЛЕВЫХ СПЛАВОВ МЕТОДОМ ВЫСОКОСКОРОСТНОЙ НАПРАВЛЕННОЙ КРИСТАЛЛИЗАЦИИ НА УСТАНОВКАХ ТИПА УВНК-8П

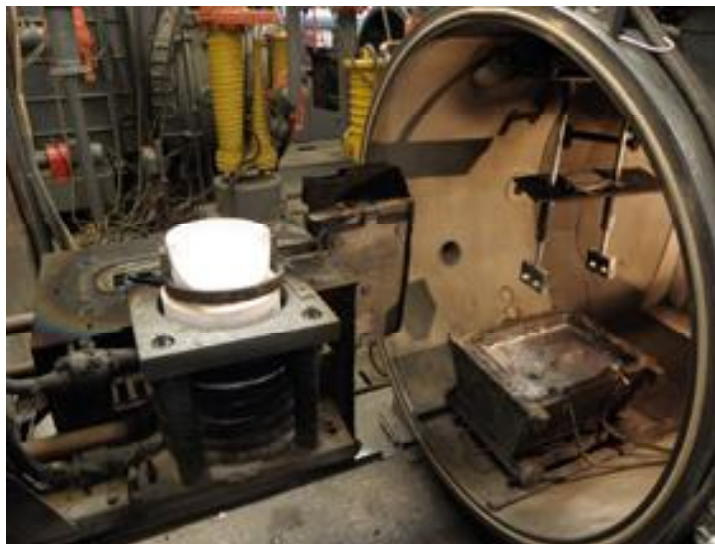
Рис. 1. Общий вид установки УВНК-8П

Метод высокоскоростной направленной кристаллизации предусматривает вакуумную плавку жаропрочных никелевых сплавов, заливку металла в предварительно разогретые до температуры 1580–1600 °С керамические литейные формы и опускание их с определенной скоростью в ванну жидкометаллического кристаллизатора для формирования направленной макроструктуры отливок. В производственных условиях данный способ литья реализуется на установках типа УВНК-8П. В качестве жидкометаллического кристаллизатора используется расплав исходно чистого алюминия (99,999 % Al). Общий вид установки УВНК-8П в раскрытом виде приведен на рис. 1.
